ENCONTRO DE ENSINO,  
PESQUISA E EXTENSÃO

8° ENEPE UFGD • 5° EPEX UEMS

## **AVALIAÇÃO SOCIOAMBIENTAL DO CÓRREGO LARANJA DOCE, DOURADOS MS**

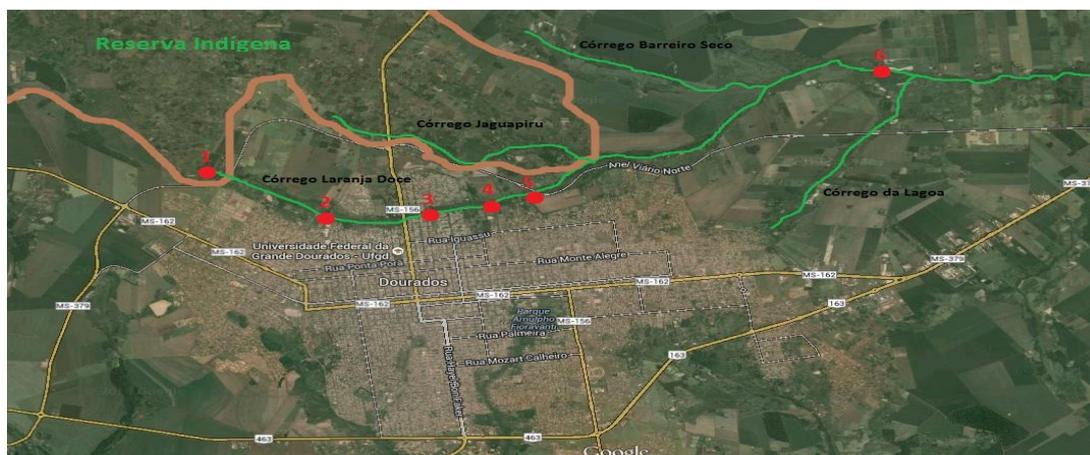
**Figura 2:** Percurso do Córrego Laranja Doce com seis pontos avaliados. Na foto é possível identificar as ligações que o Córrego Laranja Doce faz ao longo do leito com outros córregos, até desaguar no Rio Brilhante. Fonte: Google Earth Acessado em 13 de Junho de 2014.

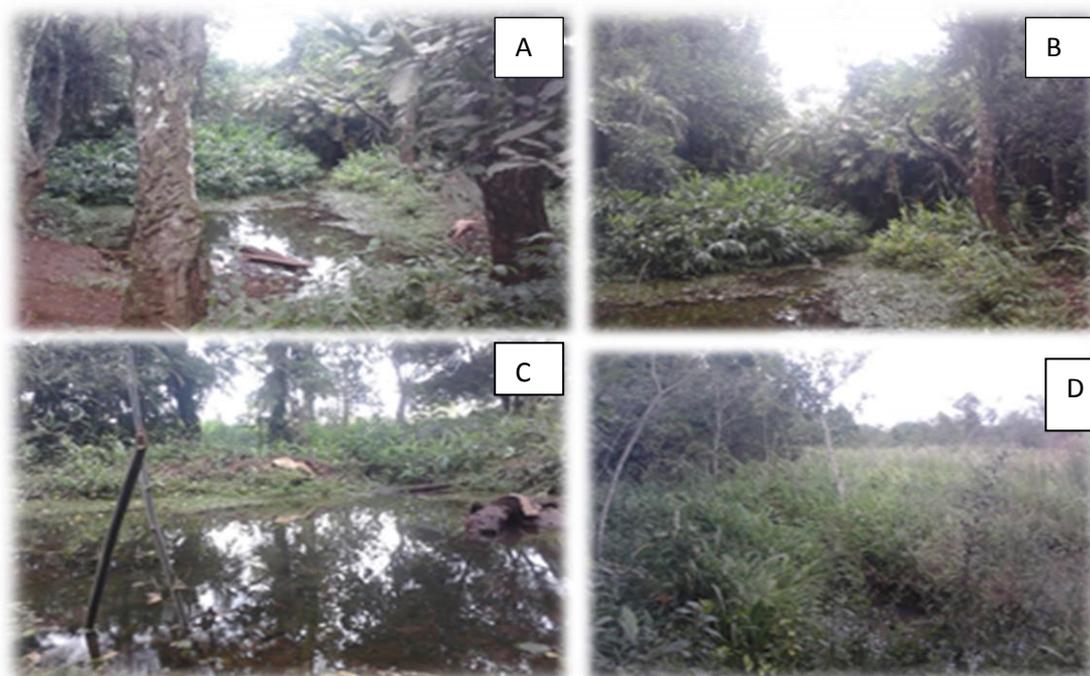
**Ponto 1:** A avaliação foi realizada na nascente do Córrego Laranja Doce, que fica localizada no sul da reserva indígena Bororó de Dourados, em divisa com uma propriedade particular, que possui um ambiente preservado e está de acordo com a Lei Nº 12.651, de 25 de maio de 2012, tendo a Área de Preservação Permanente como manda a legislação. Com coordenadas geográficas de S 22° 50'52.5'' e W 54° 50' 2.5'', de acordo com a tabela obteve 19 pontos, sendo considerada uma área preservada, pois este não possui alterações antrópicas em tamanha intensidade como os demais pontos, sua pontuação é baixa devido a não possuir parâmetros socioeconômicos e de infraestruturas técnicas, para informações mais precisas não quesito ambiental e como complemento de dados desses parâmetros, foi necessário a aplicação de uma avaliação ecológica em todos os pontos. No território Indígena próximo a Nascente do Córrego Laranja Doce, tem uma bomba d' água que abastece a Reserva;

**Figura 3:** Nascente do Córrego Laranja Doce, sendo imagens A e B em propriedade particular ambiente adequado, imagens C e D na Reserva Indígena Bororó com pouca presença de mata ciliar; Autor: Cristyan Gomes.

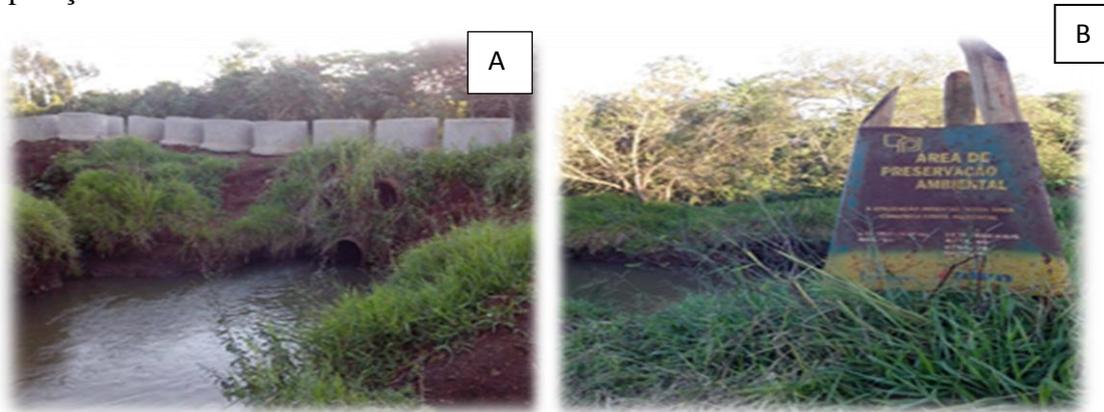
**Ponto 2:** Encontra-se próximo ao Centro Universitário da Grande Dourados (UNIGRAN), com coordenadas geográficas S 17° 88'3'' e W46°74'4'', a avaliação da área foi feita em torno de uma ponte e próximo a algumas residências que ficam dentro da Área de Preservação Permanente (APP). De acordo a avaliação o local ficou com 75

**Figura 4:** Na imagem A: parte do córrego e as tubulações de drenagem expostas na rua; imagem B: placa indicando que é uma Área de Preservação Permanente com tubulações águas pluviais que serão implantadas. Autora: Mariluci Costa.

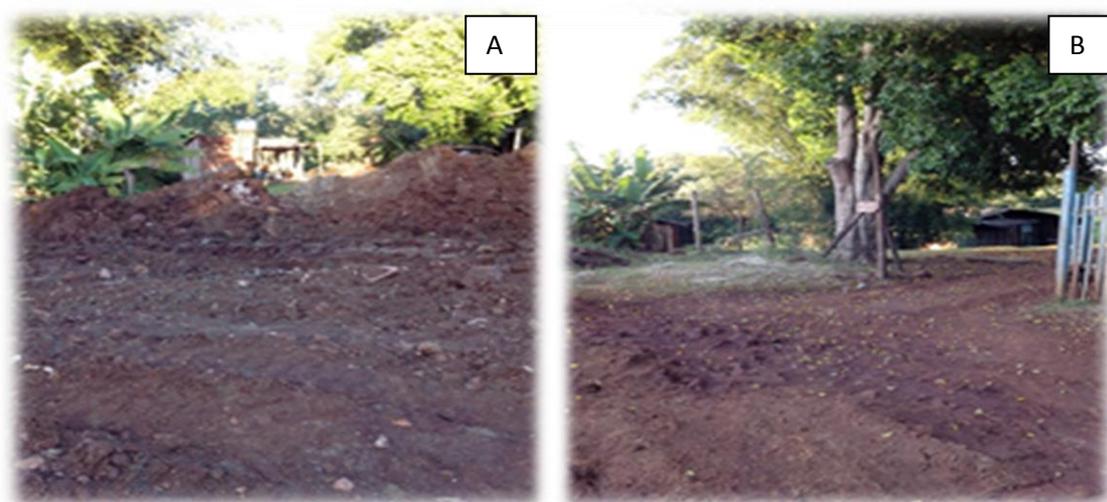
No local há presença de moradias irregulares, que é um indicador antrópico, onde famílias de baixa renda residem em localidades de Área de Preservação Permanente (APP), estando expostas a doenças por artrópodes afetando em sua qualidade de vida. Há também a especulação imobiliária com residenciais de alto valor aquisitivo próximos ao local, está prevista a construção de mais residenciais e abertura de loteamentos próximos ao córrego.

**Figura 5:** Nas imagens A e B presença de moradias irregulares com famílias de baixa renda, em Áreas de Preservação Permanente (APP). Autora: Mariluci Costa.

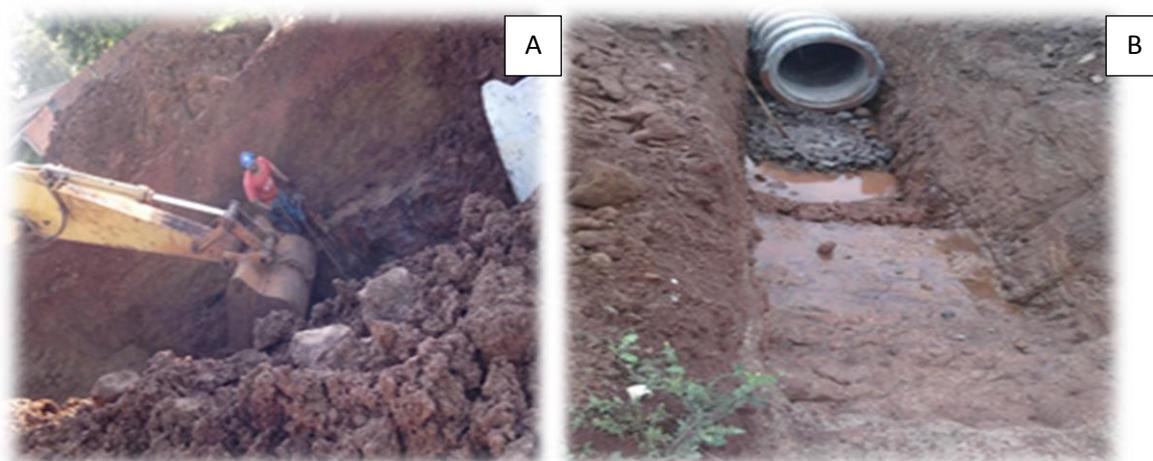
Ao fazermos a avaliação do local presenciamos a implantação de tubulações de drenagem para águas pluviais, para diminuir o excesso da água da malha urbana do município de Dourados, e resolver a falta de permeabilização existente.

**Figura 6:** Na imagem A temos uma retro escavadeira fazendo abertura de uma vala para implantar a tubulação de drenagem e na imagem B uma parte do percurso já instalada. Autora: Mariluci Costa.

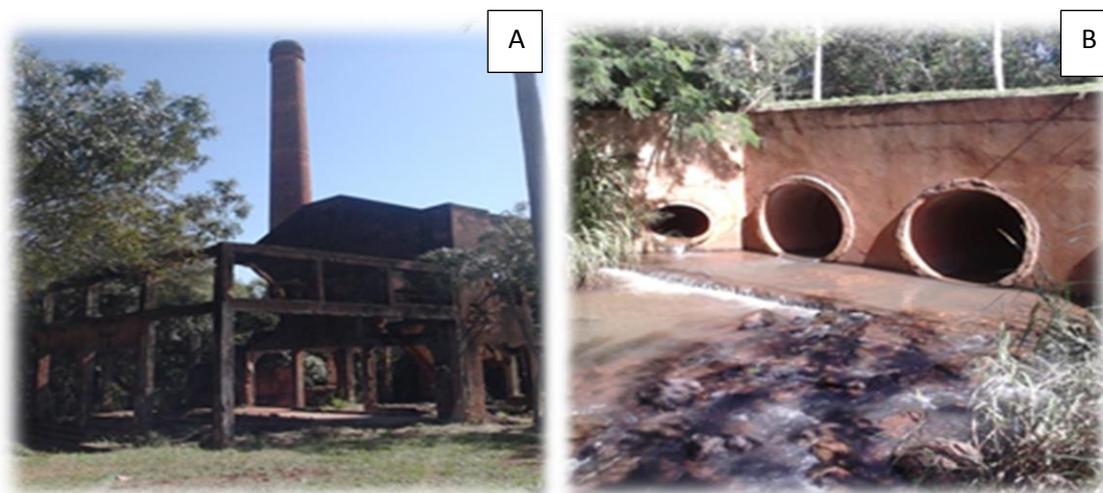
**Ponto 3:** Está localizado entre a Usina Filinto Müller: conhecida também como Usina Velha, que foi tombada como Patrimônio do município e colabora com a preservação do córrego, que está localizada em uma área de 12.222 m<sup>2</sup> e o Tênis Clube, uma propriedade particular de recreação abandonada. A área de estudo possui coordenadas geográficas: S46°74'4" W17°84'4", ambos encontram-se às margem do córrego Laranja Doce. O local ficou com 59 pontos devido aos seus parâmetros socioeconômicos, pois é uma área bem desenvolvida em taxa de ocupação como solo, paisagem, possui fontes de emprego, possui boa acessibilidade entre outros, mas no que diz respeito a área ambiental, é um local com impactos negativos, possui uma canalização do córrego nessa região que prejudica a fauna e a flora, ocorre pressão imobiliária próxima ao córrego e a falta de sensibilização dos moradores colabora para

que estas localidades fiquem cada vez mais em situações críticas com lançamento de efluentes domésticos, lixo nas margens do córrego.

**Figura 7:** Na imagem A temos a estrutura da Usina Velha, a imagem B fica entre a Usina Velha e o Tênis Club; Autor: Cristyan Gomes.

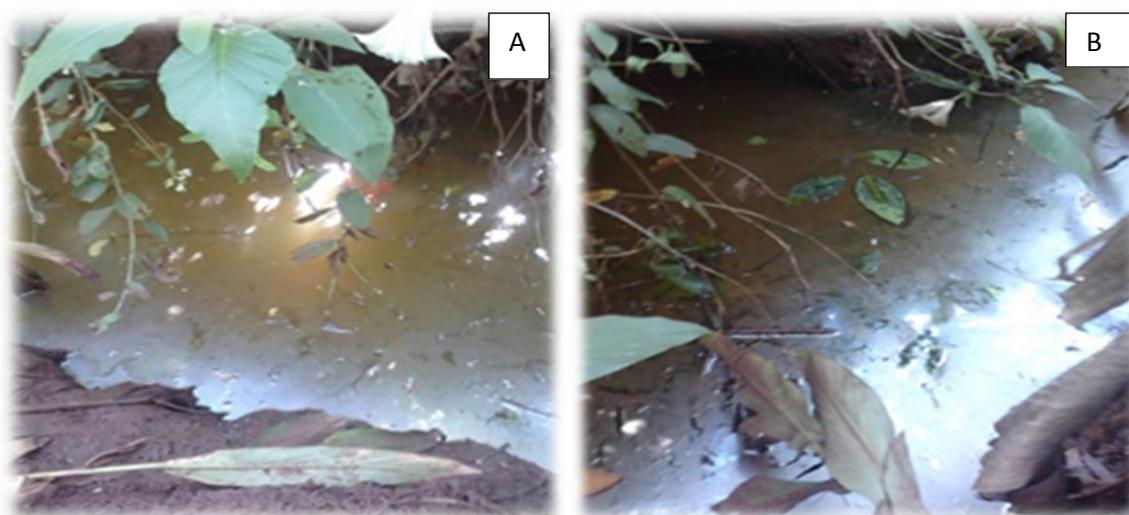
No Tênis Club, por meio de observações visuais, detectamos como indicador de poluição a qualidade da água, com presença de efluentes domésticos na água e características de odor -mesmo sem fazer avaliações químicas da água devido ao tempo de execução do projeto -, como Demanda Bioquímica de Oxigênio (DBO), que mede a quantidade de oxigênio necessária para degradar bioquimicamente a matéria orgânica presente na água, percebemos que a água não é própria para consumo, podendo contaminar o lençol freático e interferir na qualidade da água da Bacia Hidrográfica e no equilíbrio do ambiente aquático, afetando a cadeia alimentar e os organismos bentônicos sensíveis a poluição.

**Figura 8:** Na imagem A e B tem a presença de oleosidade na água. Autora: Mariluci Costa;

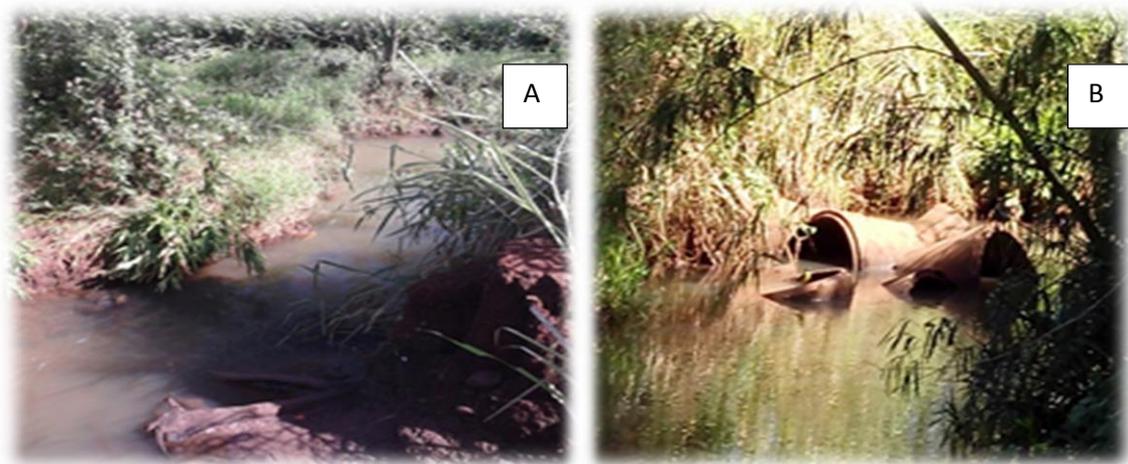
**Ponto 4:** Está localizado entre os bairros Alto das Paineiras e Portal, com 395 metros de altitude, suas coordenadas geográficas são: S 17°89'5'' W46°74'4'' obteve 34 pontos na avaliação. É uma área impactada em seus parâmetros socioeconômicos está em fase de expansão é uma região que esta crescendo, possuindo baixa quantidade de mata ciliar nas margens do córrego, possui em suas proximidades erosões devido a falta de proteção no solo feita pelas raízes das árvores. Próximo às margens do córrego tem uma fábrica que desenvolve produtos de limpeza. Ao conversarmos com o proprietário, ele disse que tem um coletor de resíduos em sua fábrica, de maneira que não causa impacto algum ao córrego, próximo à sua propriedade ele plantou árvores que servem como mata ciliar ao córrego. Em sua margem esquerda, porém, do lado direito possui apenas vegetação rasteira e indícios de assoreamento ocasionando o estreitamento do córrego, encontramos tubulações de águas pluviais, tendo uma falta de fiscalização por parte dos órgãos públicos.

**Figura 9:** Na imagem A tem um trecho do córrego assoreado e seu estreitamento, e na imagem B, tem tubulações de drenagem de águas pluvial que caíram no córrego; Autor: João Gonçalves.

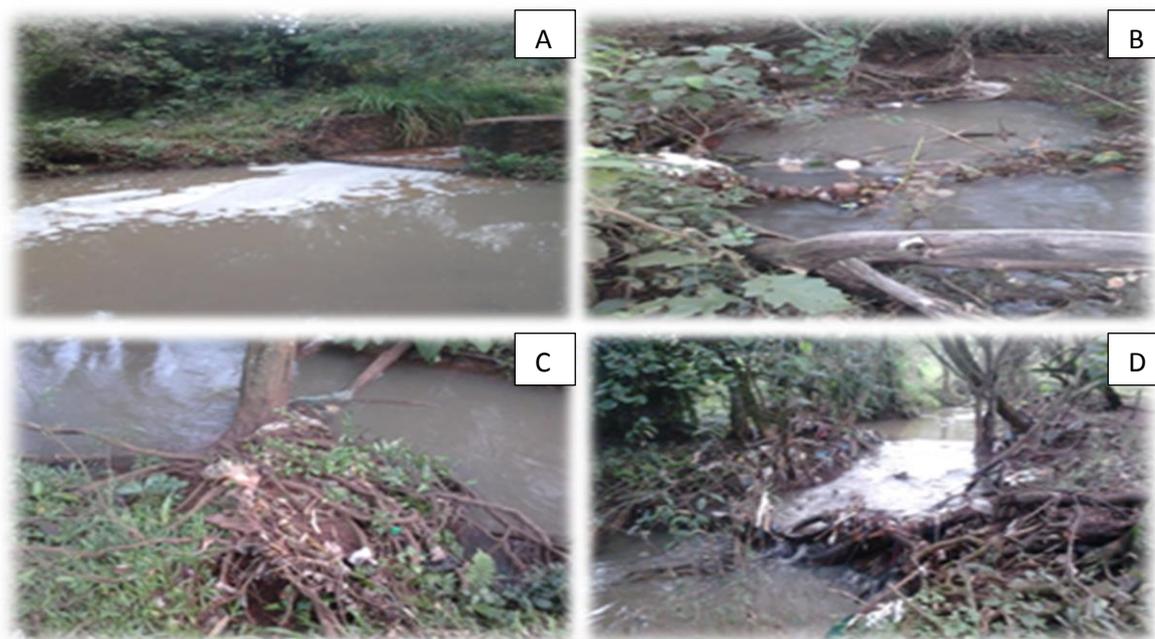
**Ponto 5:** O local é um dos pontos mais críticos, está localizado entre a rua Caios e Perimetral Norte de Dourados. Foram realizadas duas visitas no período de um mês onde se pode fazer a avaliação mais precisa, sendo antes e após o período de chuva. De acordo com avaliação, o local possui 37 pontos, devido aos parâmetros socioeconômico, se destacando a ocupação do solo, a acessibilidade ao local não é boa devido à rua não ser pavimentada, em épocas de chuva a rua fica cheia de lama e poças d'água. Sendo indicada a implantação de calçamento poliédrico permeável no local, para permitir a infiltração da água da chuva. Há uma tubulação de drenagem de águas pluviais que desagua no córrego, trazendo consigo uma grande quantidade de lixo

doméstico, parteficando nas margens do córrego e outra parte sendo levada pela correnteza.

O lixo doméstico presente no local é um indicador de que ocorre a destinação inadequada destes por meio da população, via bocas de lobo ou destinação direta no local, além de animais mortos, aonde ambos vêm contribuir com a poluição do solo e da água, por meio de chorumes.

**Figura 10:** Na imagem A tem, o despejo das águas pluviais pelo sistema de drenagem urbana, Na imagem B local com assoreamento e galhos de árvore, na imagem C local com assoreamento e uma árvore tombada, e na imagem D estreitamento do córrego, presença de lixo doméstico Autor: Cristyan Gomes.

O local possui o solo fraco, tendo o assoreamento como indicador ambiental, devido à baixa quantidade de mata ciliar, que serve como proteção do leito do córrego, assim ocorre o desmoronamento do solo e a queda das poucas árvores existentes. Em épocas de cheia o córrego transborda, devido ao estreitamento de suas margens e assoreamento do seu leito, o córrego não suporta a vazão de água vindo das tubulações de drenagem. Percebemos que nessa área não há gestão ambiental, precisando de restauração e enquadramento na legislação, pois está em péssimas condições.

- Criação de campanhas de sensibilização para os moradores entorno do córrego;
- Recomposição da mata ciliar nas margens do córrego, principalmente nos pontos mais críticos;
- Limpeza dos resíduos sólidos nas margens do córrego e bocas de lobo;
- Melhoria do escoamento da drenagem urbana;
- Maior fiscalização por parte dos órgãos públicos;
- Remoção das famílias de baixa renda das Áreas de Preservação Ambiental para casas populares;
- Implantação do Parque Linear englobando o Córrego;
- Pavimentação com paralelepípedo ou calçamento poliédrico nas estradas de terra, para melhor infiltração e escoamento das águas pluviais;

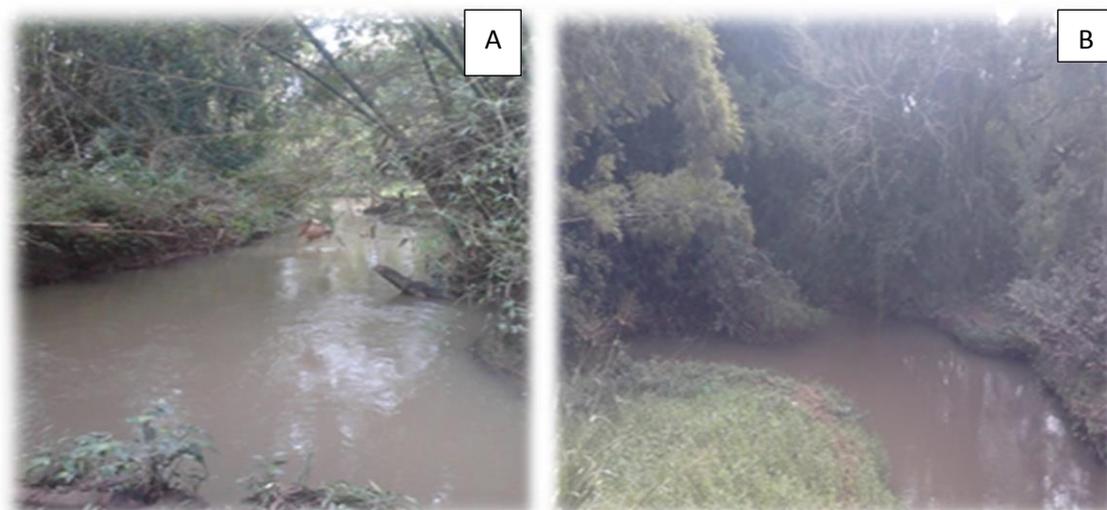
**Ponto 6:** O local foi o último a ser visitado, por ser o mais distante da área de urbanização, suas coordenadas geográficas são: S 22°10'54.8'' W54° 44'069' com 357 metros de altitude. Na avaliação ficou com 22 pontos, em parâmetros socioeconômicos, sua pontuação é mais baixa que os demais pontos, devido à sua localização ser em área rural e não possuir infraestruturas. No entanto é o mais preservado estando de acordo com a legislação ambiental, mesmo sendo afastado da cidade possui vestígios de poluição com presença de oleosidade na água. O trecho do córrego é mais largo que os demais pontos, nesse trecho o córrego Jaguapiri desagua no Córrego Laranja Doce. É uma área quase que totalmente preservada e de mata fechada, o único acesso ao córrego só é possível através de uma ponte.

**Figura 11:** Na imagem A e B temos trechos do 6º ponto, em bom estado de conservação; Autor: Cristyan Gomes.
